ADEME
Anciennes usines Lambiotte

Etude documentaire et historique

R001-6078177BIL-V02 du 22 janvier 2014

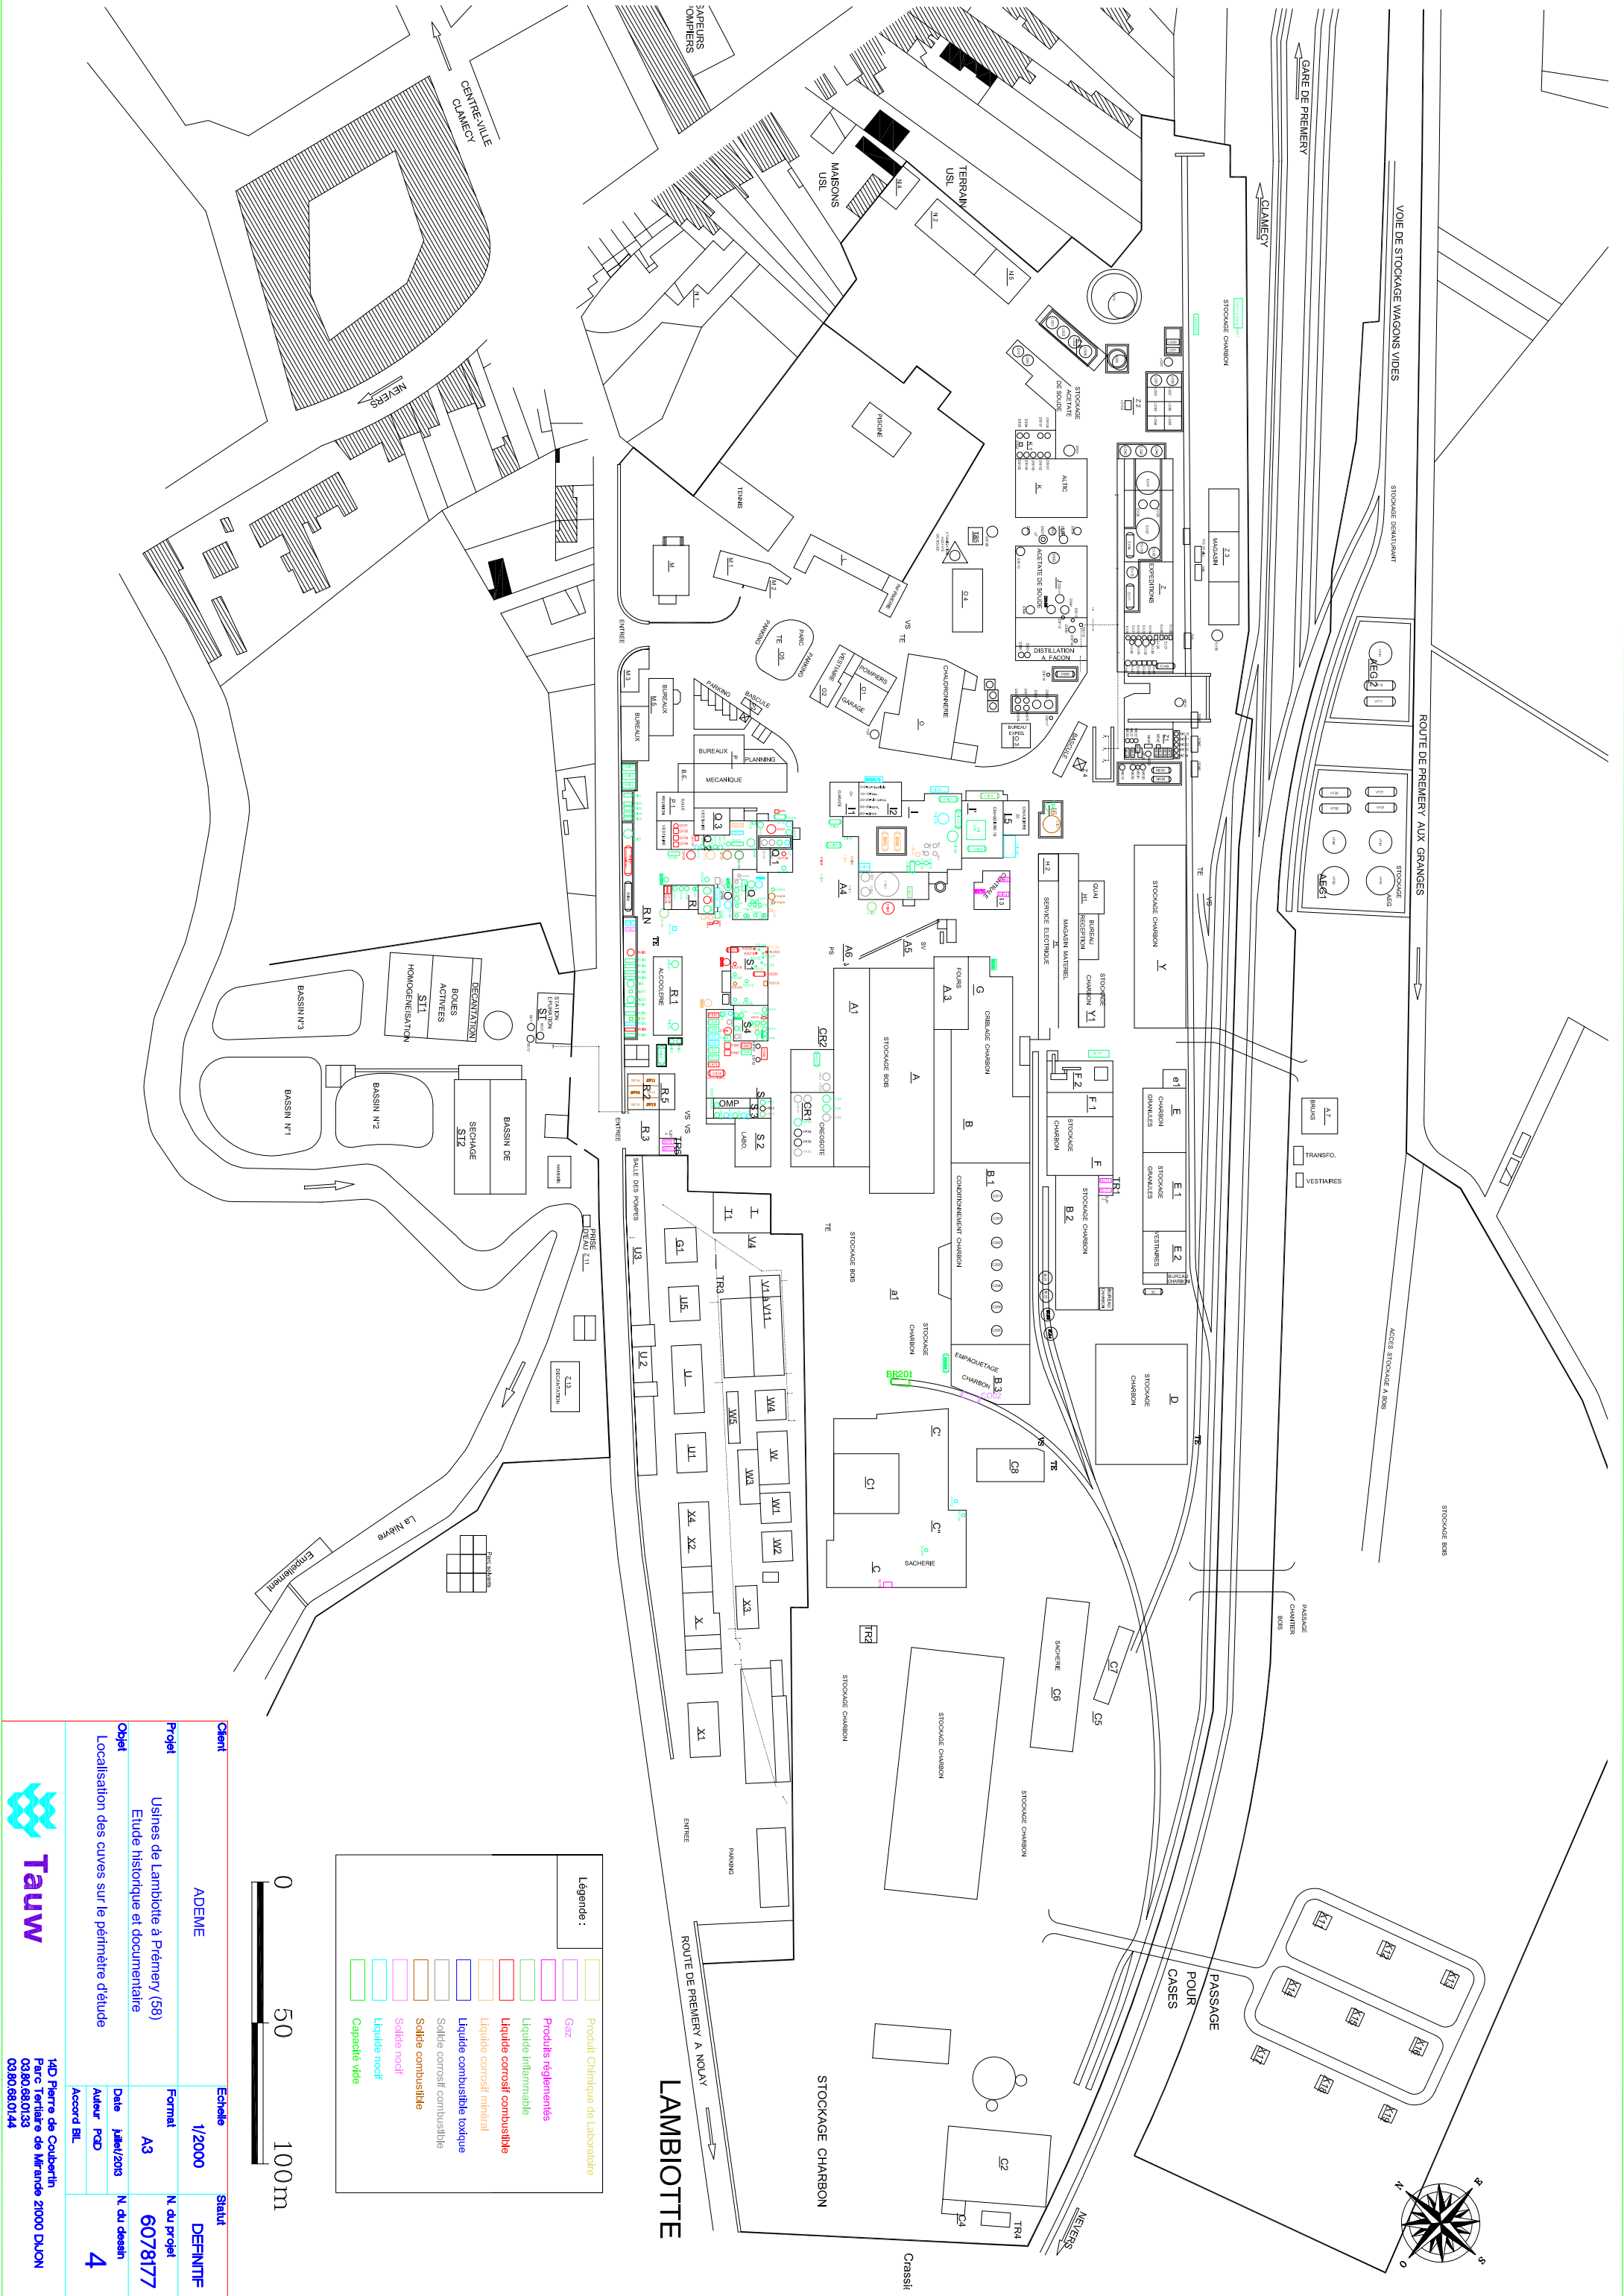
Client	ADEME	Echelle	1/2000	Statut	DEFINITIF
Projet	Usines de Lambiotte à Prémiery (58) Etude historique et documentaire	Format	A3	N du projet	6078177
Objet	Sectorisation du site (nomenclature Tauw)	Date	MARS/2018	N du dessin	3
		Auteur	POD		
		Accord	BL

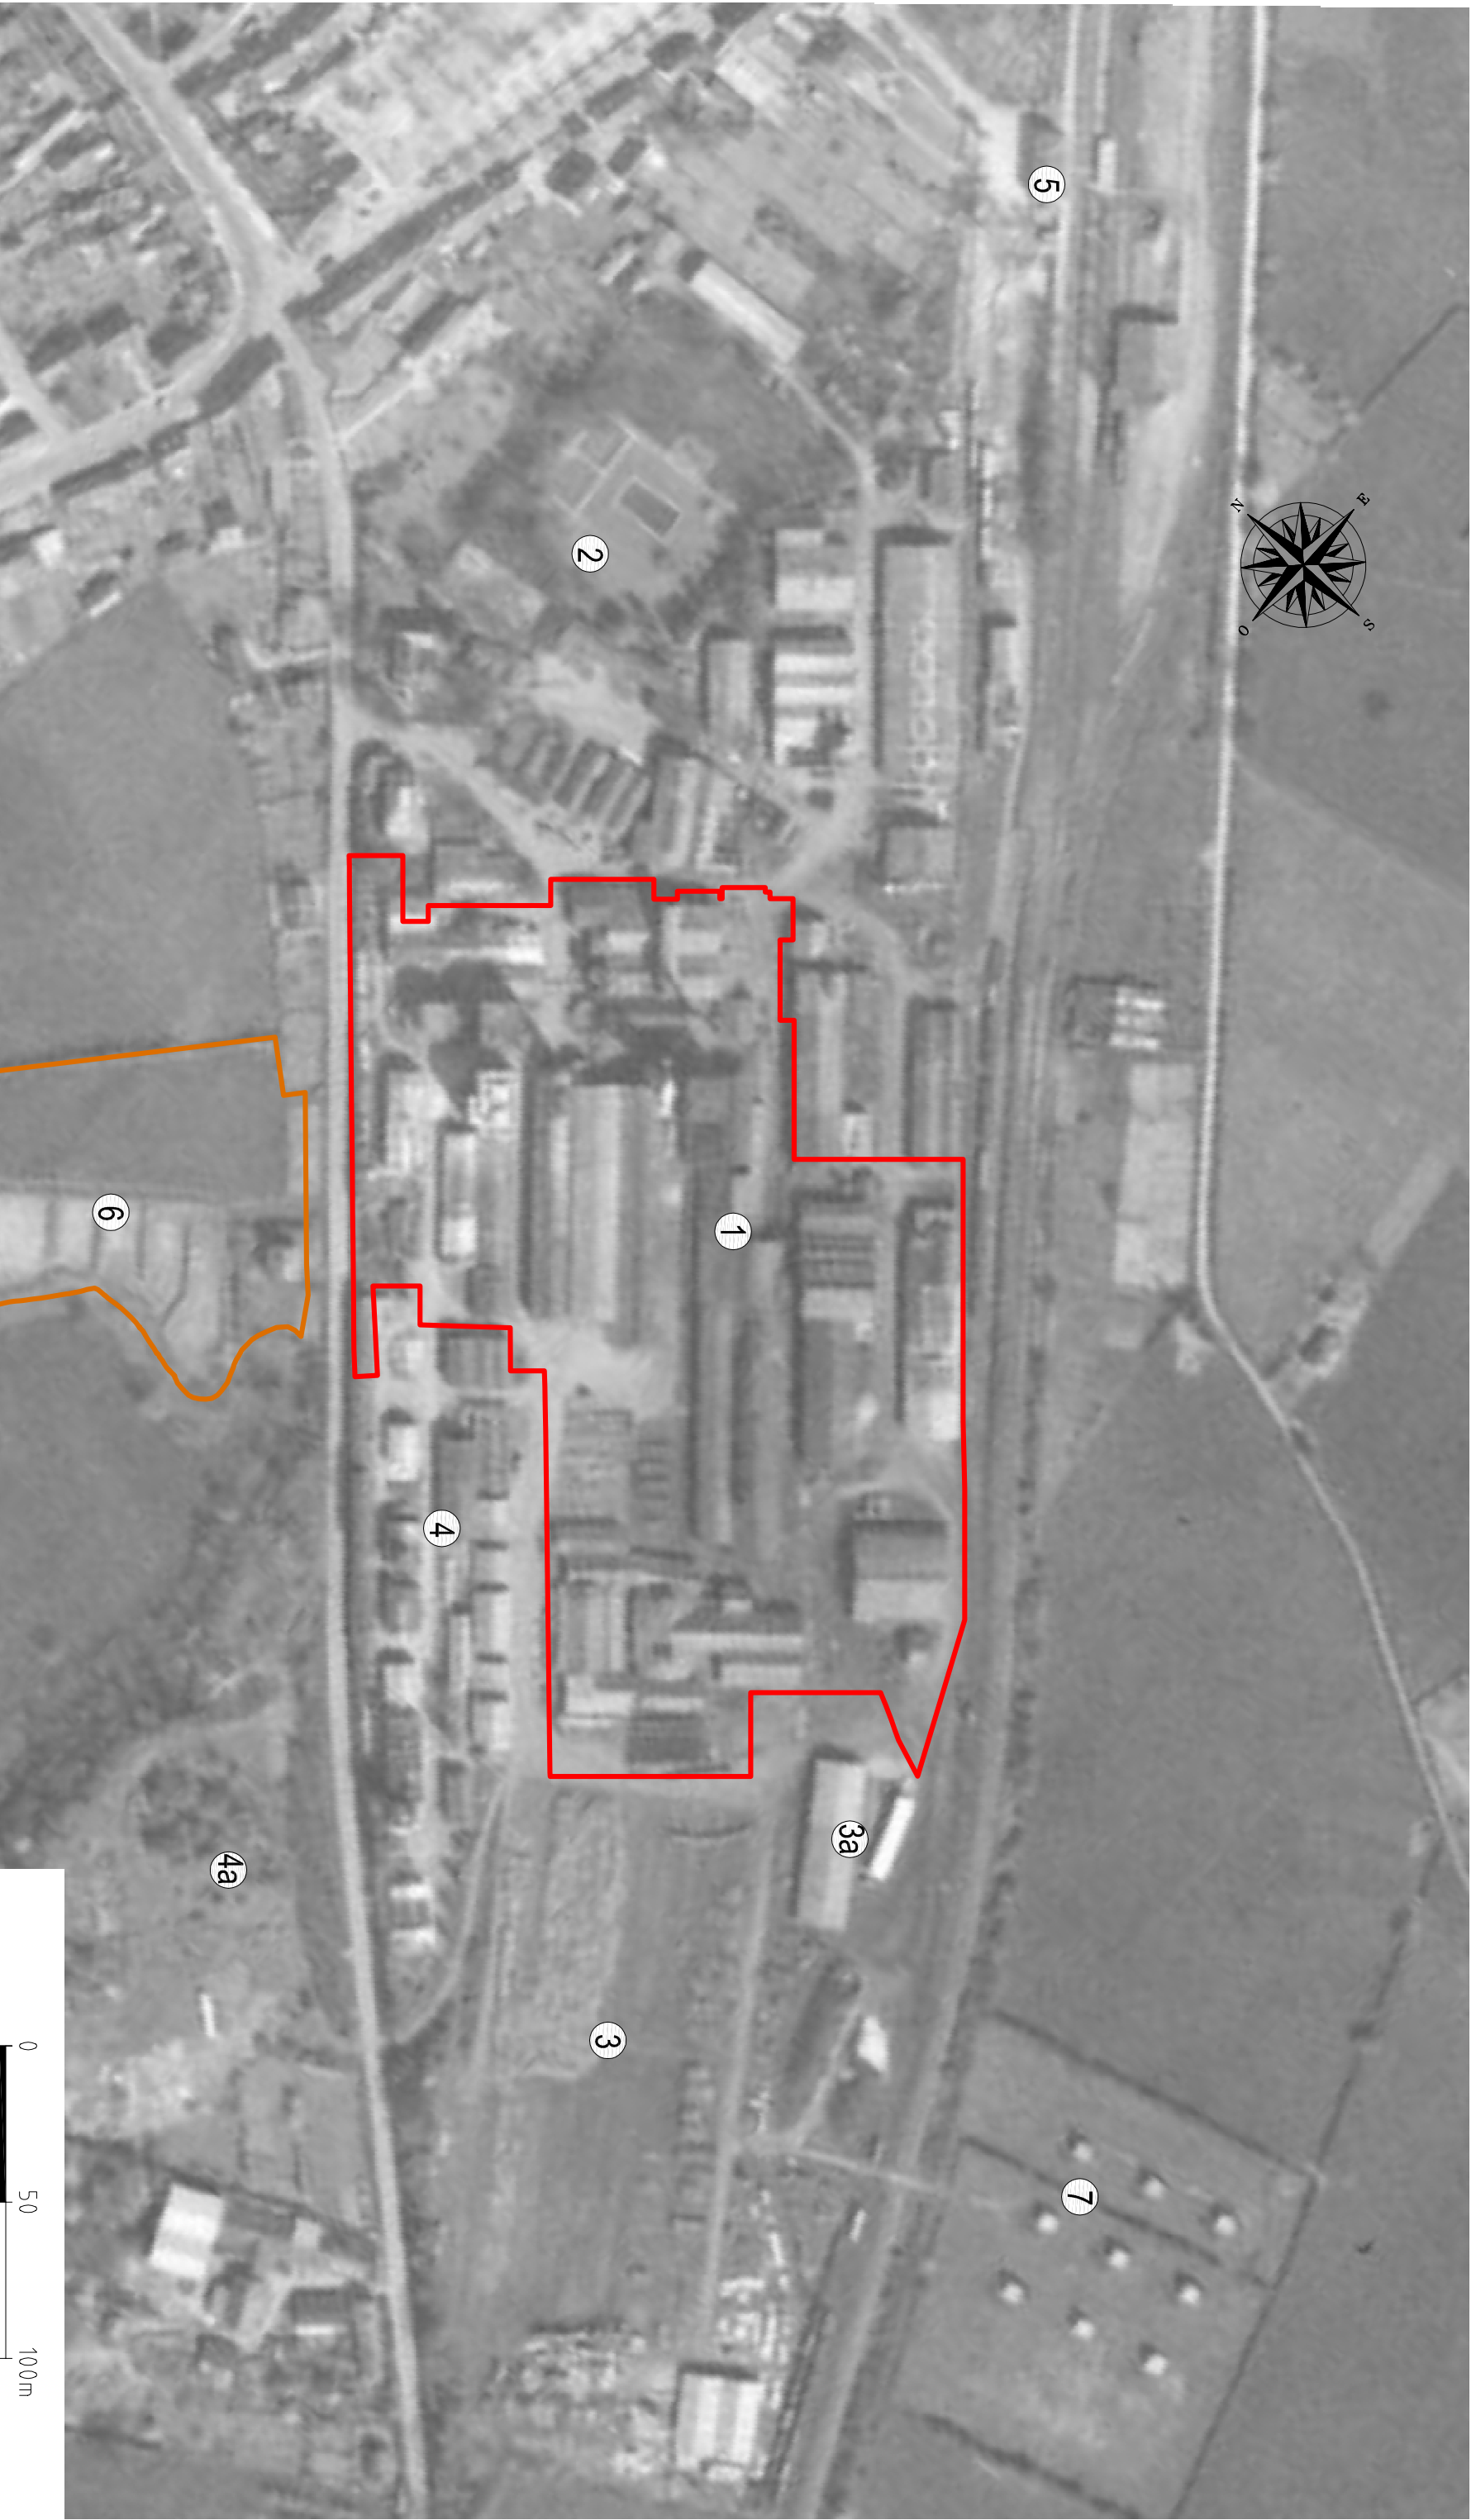
Client	ADEMIE	Echelle	1/2000	Statut	DEFINITIF
Projet	Usines de Lambiotte à Prémeay (58)	Format	A3	N. du projet	6078177
Objet	Etude historique et documentaire	Date	MARS/2013	N. du dessin	5
	Photographie aérienne 1947	Auteur	POD	Accord	BL

- Périmètre du site
- Secteur STEP
- ① Site Lambiotte
- ② Propriété Lambiotte
- ③ Parc à bois BOSNI

- Légende:**
- ③a Sacherie
 - ④ Produits Lambiotte, Frères Hercule
 - ④a Décharge?
 - ⑤ Gare SNCF - ligne Clamecy/Nevers
 - ⑥ Bassin de collecte
 - ⑦ Cases à celluloid

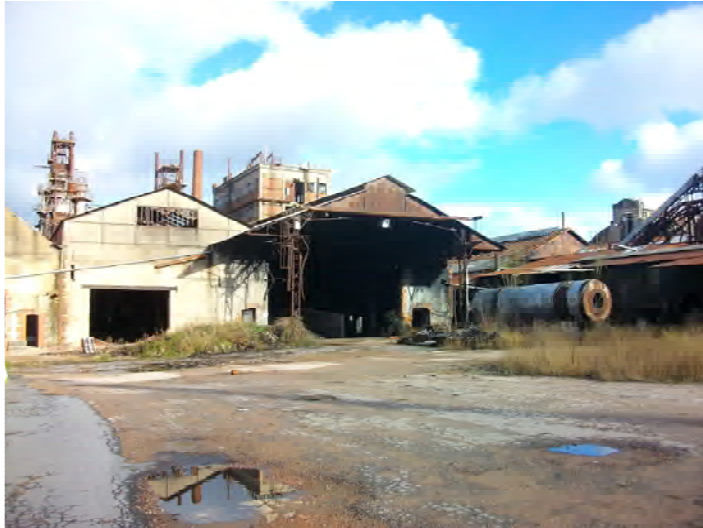
Aire de stockage à bois-charbon (aire a1) et halle à bois en arrière plan (bâtiment A)

- Le recouvrement des aires extérieures de stockage (notamment aire a1) et des allées de circulation entre les bâtiments par une couche d'enrobés globalement en mauvais état (présence de trous, fissures)

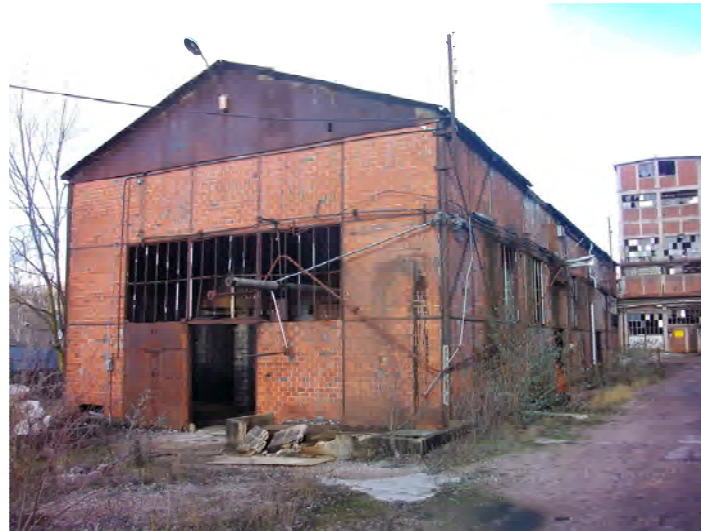
Alcoolerie discontinuée (bâtiment R1), et alcoolerie continue en arrière plan (bât. R)

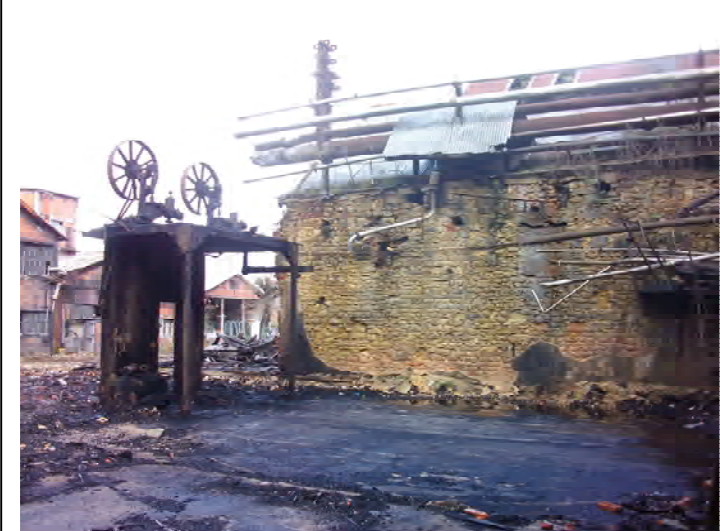
Localisation de l'ancienne cuve de jus pyroligneux (cuve A4) à proximité du bâtiment I

- La vidange et la déconstruction de la cuve A4 (140 m³) ont été effectuées. Un défaut d'étanchéité engendrant des écoulements permanents a été observé

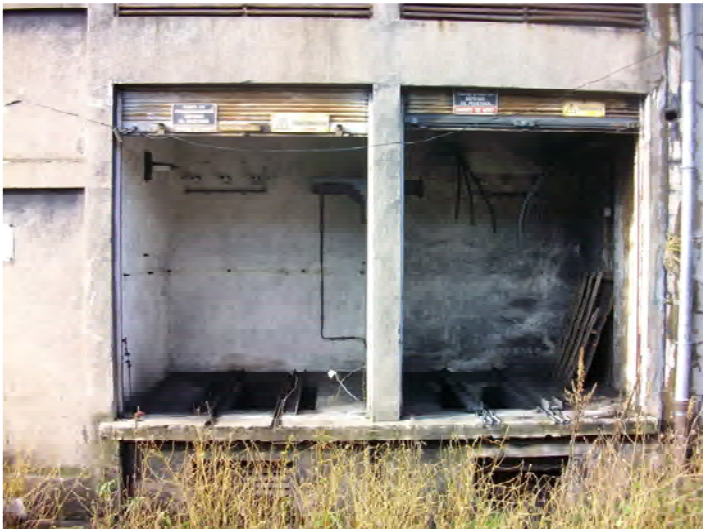
Anciens postes de transformation, à l'arrière de la centrale à gaz (bâtiment F)

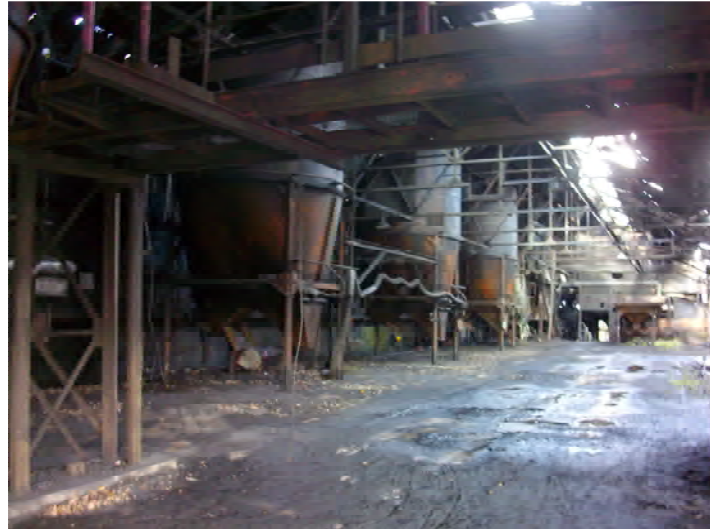
Intérieur du bâtiment B : Conditionnement des charbons de bois avec cuves aériennes en acier

Le refus est conditionné directement en sacs au bout du crible. La braisette est stockée dans les cuves 4 à 6, tandis que le cadet est stocké dans les cuves aériennes 1, 2, 3, 5, 7 et 8.

A partir des cuves, le charbon était tiré en sacs papier (8-10-20-50-100 L), en sacs de jute ou en vrac. Une partie du charbon conditionné était stocké et mis en palette dans l'enceinte du bâtiment B3. Une autre partie était stockée au niveau des bâtiments B2 et B3, ou sur le hangar (aire D).

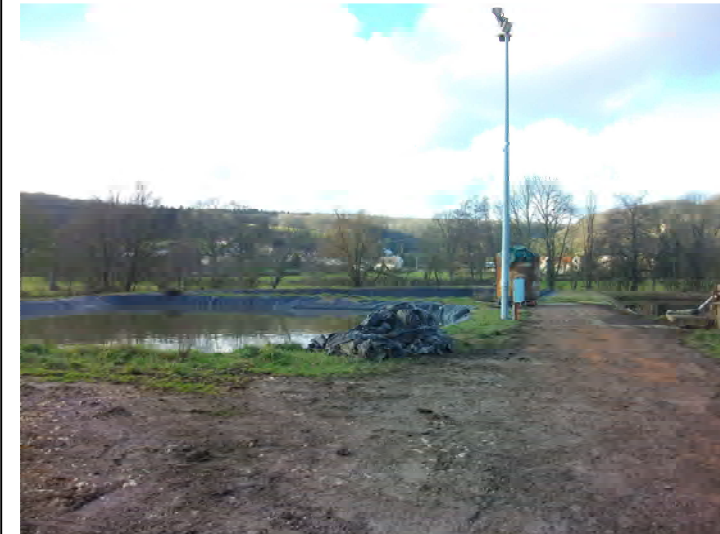
Entrée de la station d'épuration, avec vue sur le bassin n°2

Les eaux de ruissellement et les eaux pluviales sont collectées via les caniveaux quadrillant le site puis sont acheminées vers les deux bassins situés en bordure de la Nièvre. Les fuites des circuits sont également reprises par les caniveaux de ceinture au même titre que les effluents issus des procédés.

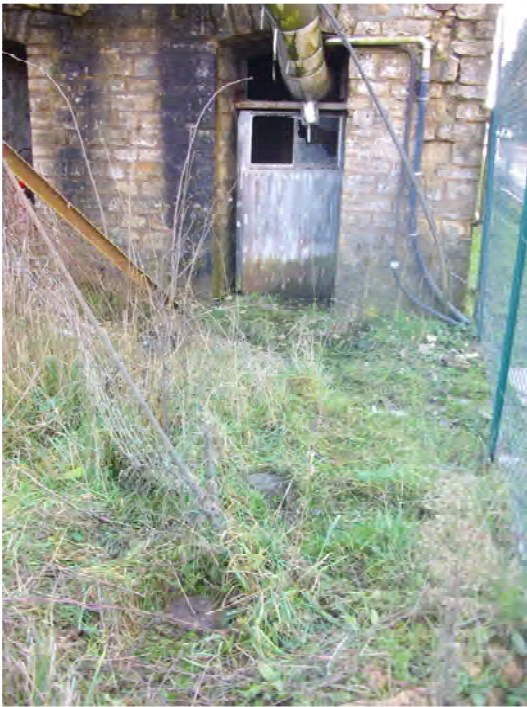
Zone R3 - accès vers la salle des pompes

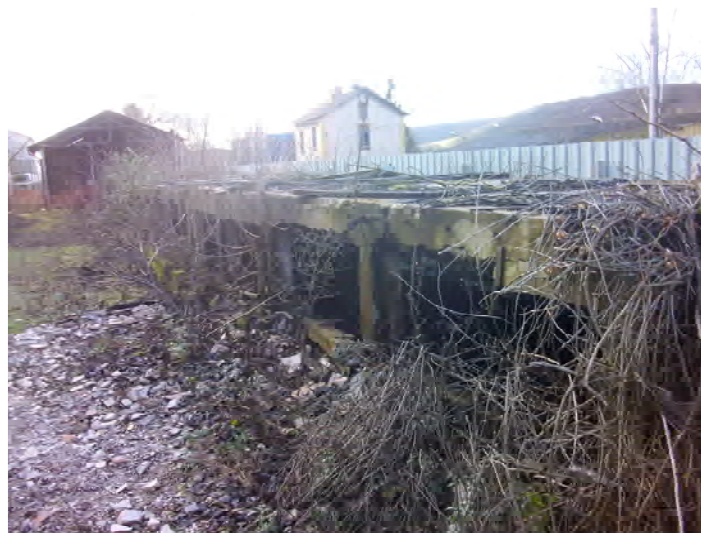
Zone de stockage des cuves RN, et rétention en structure béton

- Le mauvais état des rétentions en structure béton de la zone de stockage RN (végétation au sol, traces de corrosion sur la structure béton)
- Le remblaiement de l'allée entre les bâtiments R et Q par des fragments de briques/graviers. Ce remblaiement est récent, puisqu'il a été effectué lors de la mise en sécurité du site (2011-2012) suite à l'affaissement du sol au niveau d'une canalisation où transitaient les eaux résiduaires

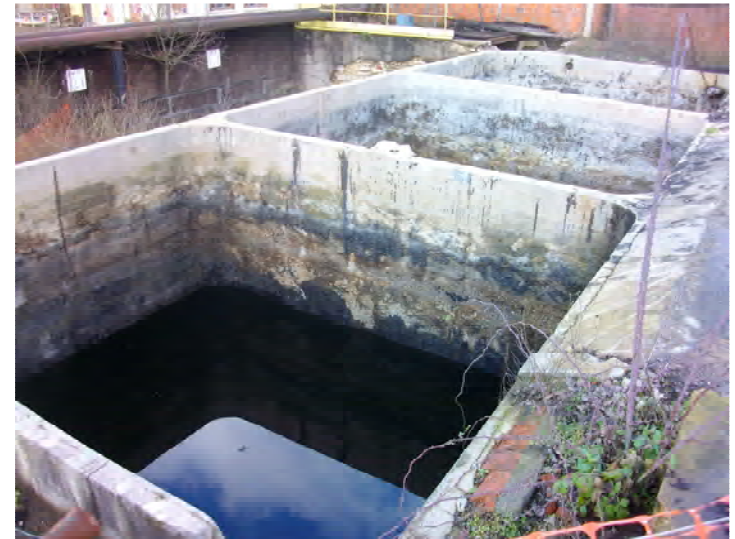
Fosses de collecte des eaux résiduaires (R2) avec présence d'eau noirâtre

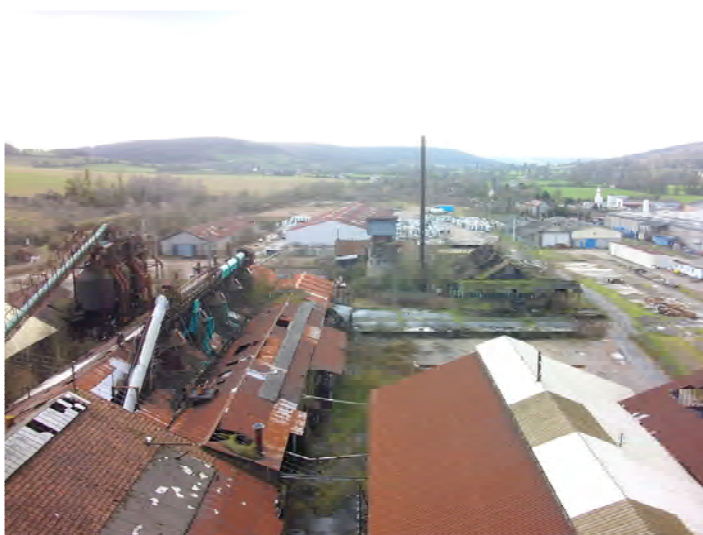
Vue générale du secteur Charbon depuis le pré-séchoir A5

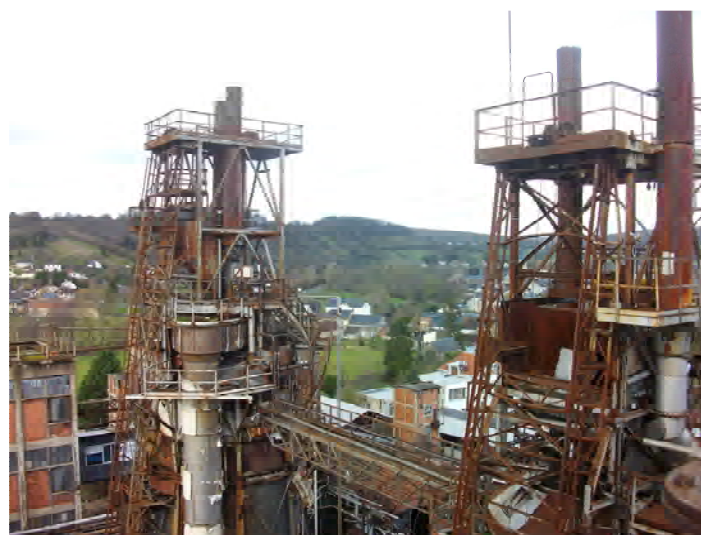
Vue des têtes des pré-séchoirs A5 et A6 et de la commune de Prémery en arrière plan

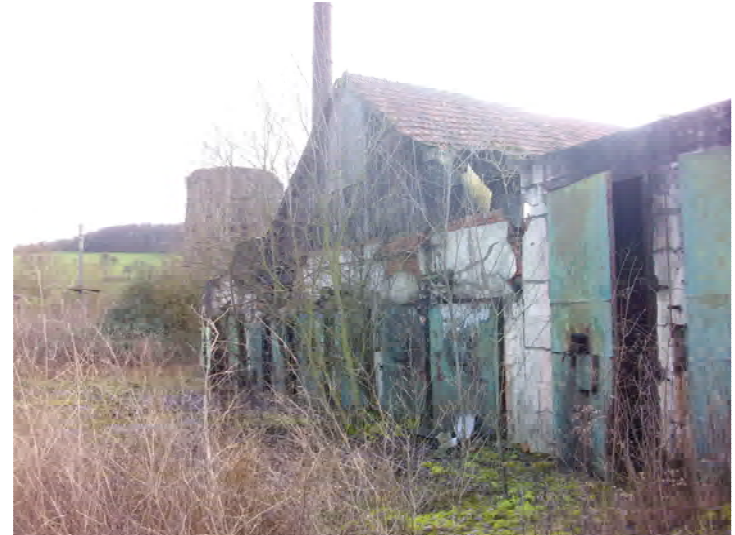
Tunnels du bâtiment C1 et tour maçonnée (C') en arrière plan

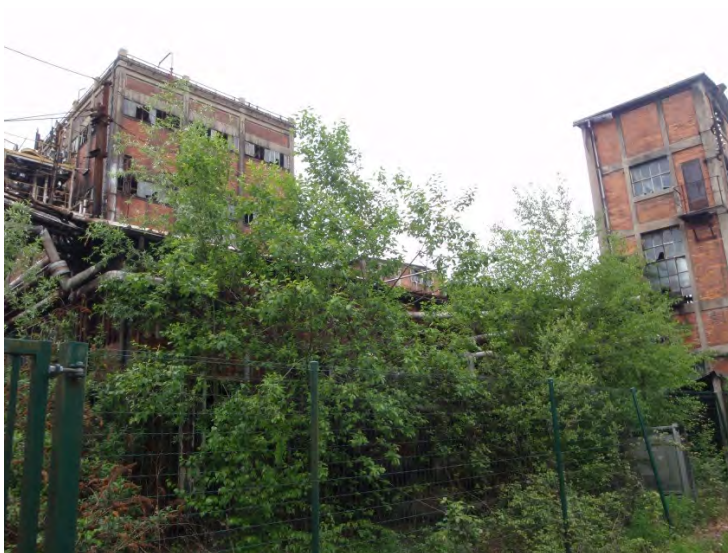
Figure 1 : industrial infrastructures showing young willows.

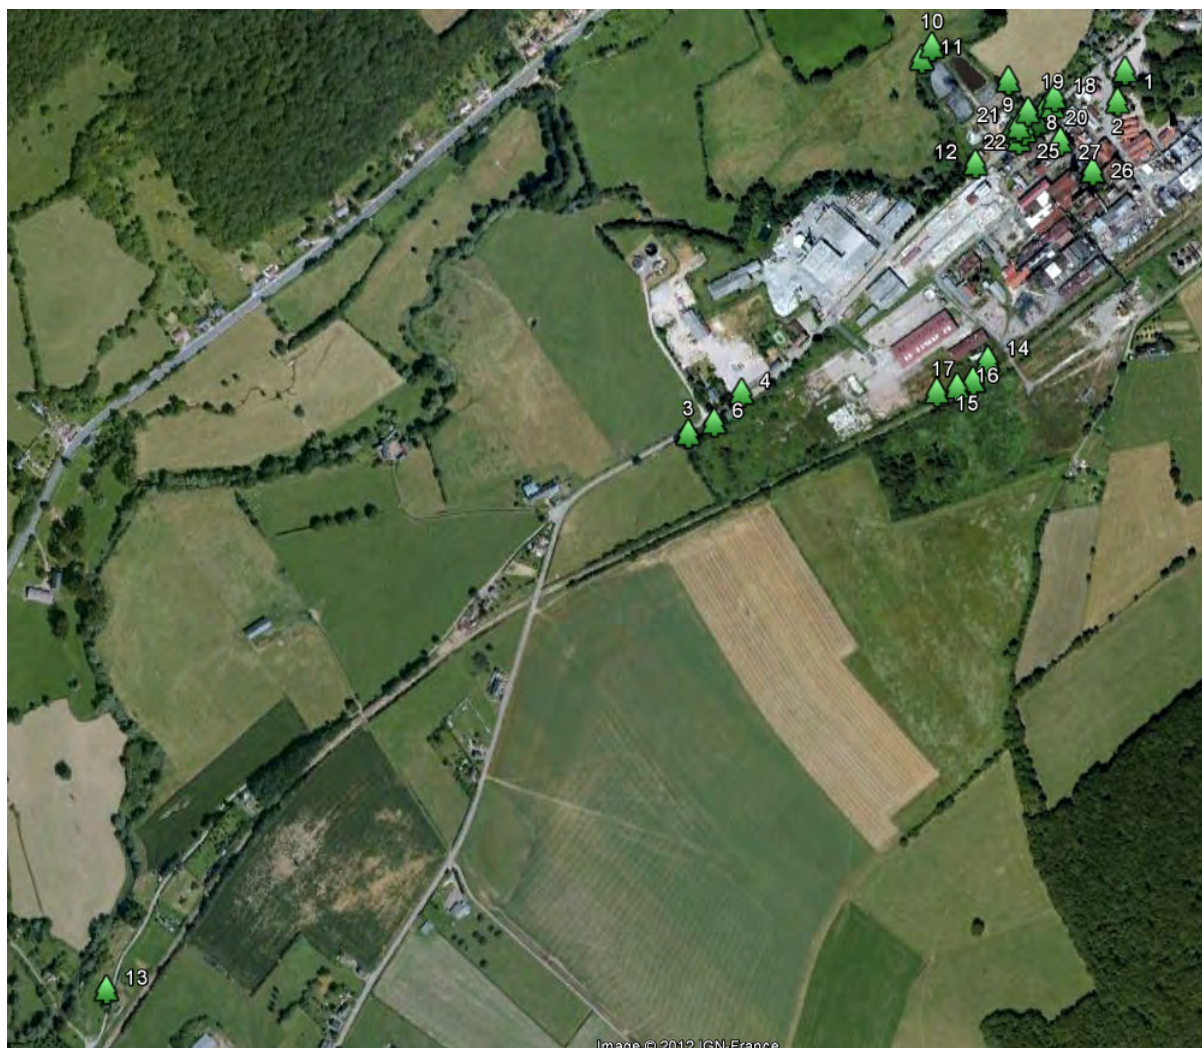
Figure 2 : location of sampled trees.

Trees 3, 4, 5 and 6 were sampled west of site, to check on plume extension as south lot was used for dumping industrial wastes. Trees 14 to 17 were sampled for same consideration on another known slag heap. Some contamination has been found in trees from both areas, but moderate or hardly interpretable as benzene by MQL. Tree 13 was sampled as control.

No PAH was found in any of the samples, nor ethylbenzene and Xylen. Benzene was found at significant concentrations above MQL (50 ppt) in 5 of the 24 samples. Highest Benzene concentration was found in tree 18, at 480 ppt. This finding is consistent with conventional data as revealed by PZ 1

Toluene was found above MQL (20 ppt) in 20 of the samples, and up to 330 ppt in tree 20.

Highest concentrations are found in the willows, for both benzene and toluene, in an area located NW of site, which also appears to be the most polluted zone, as confirmed by Pz1 data. Whilst willows are known as most suitable tree species in phytoremediation, they also happen to be the most dominant tree species in this limited site area of highest contamination. Note that willows have been sampled at other sites, and as controls, without showing any natural presence of benzene nor toluene.

Tree 2 was sampled next to a former fuel station, but does not show any Toluene, and is below MQL for benzene, thus suggesting the absence of fuel leakage.

Tree 10 shows significant contamination by toluene and benzene, NW of site, by sewage treatment basin. However this contamination appears to be of limited extent, as not found in nearby tree 11.
